# Sobre la situación de Entrepeñas

escrito por Hidra | jueves, 25 de agosto de 2016

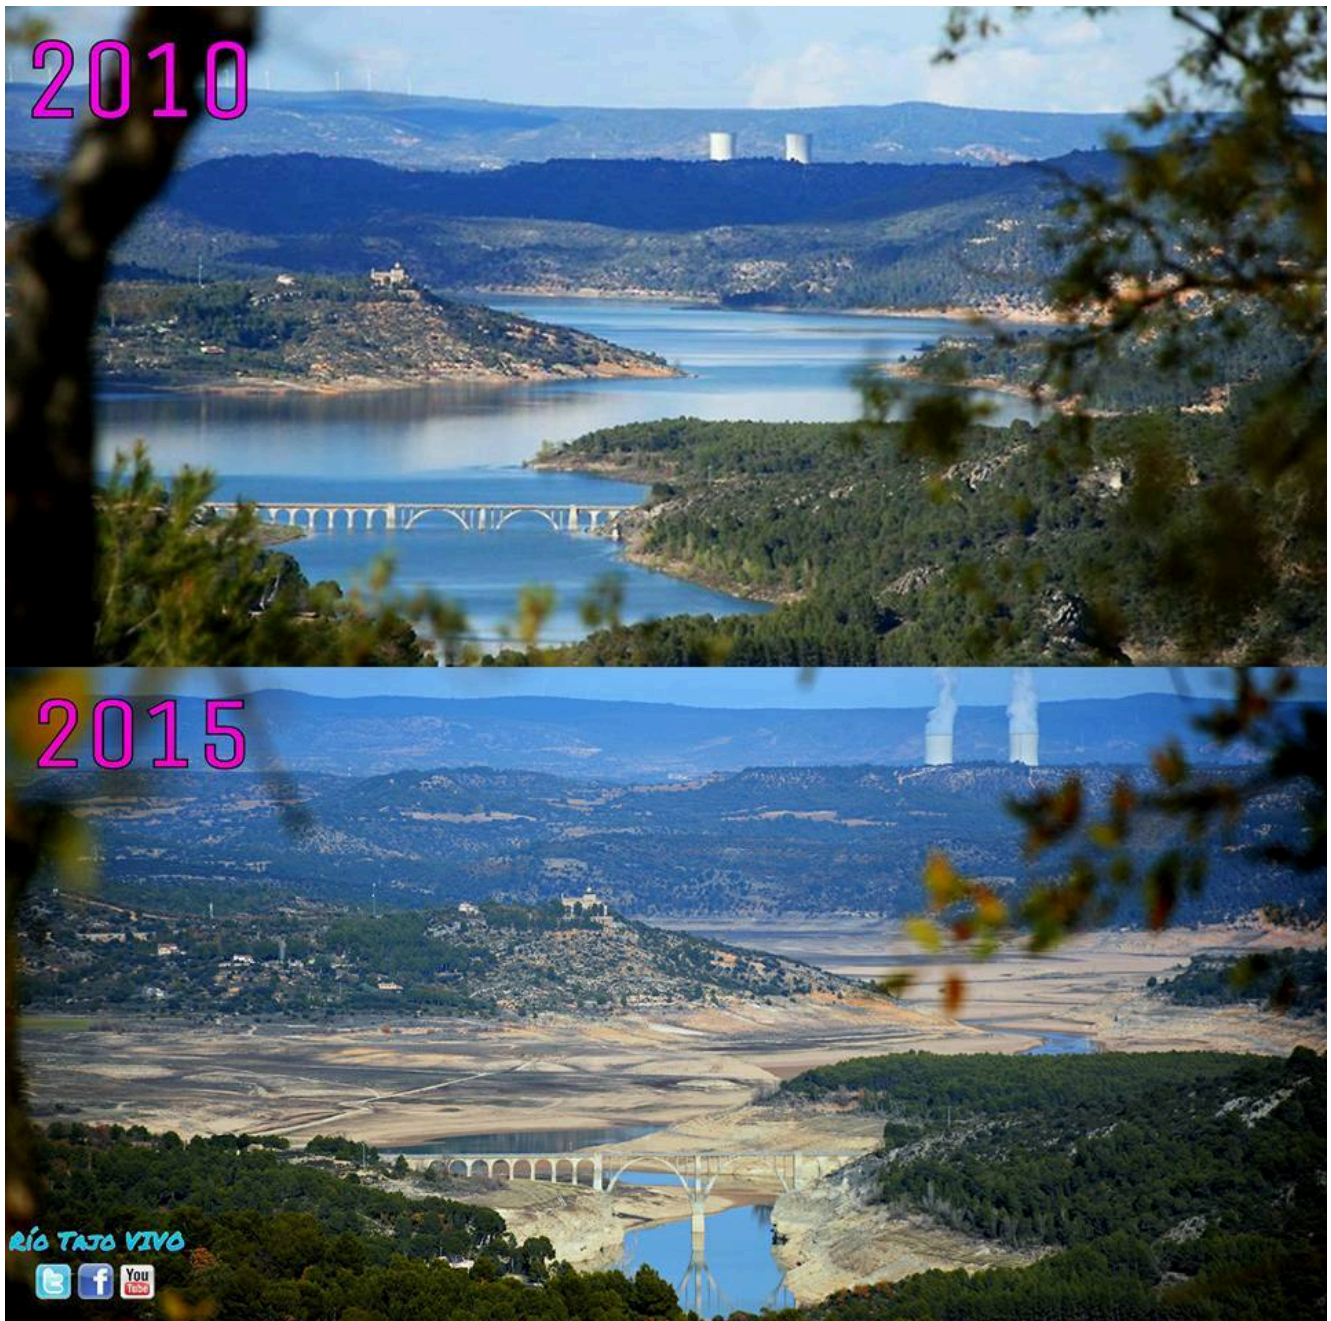
«Comparativa demoledora previa y posterior al memorándum del Tajo». Fuente: [sitio de Facebook de «Río Tajo Vivo»](#)

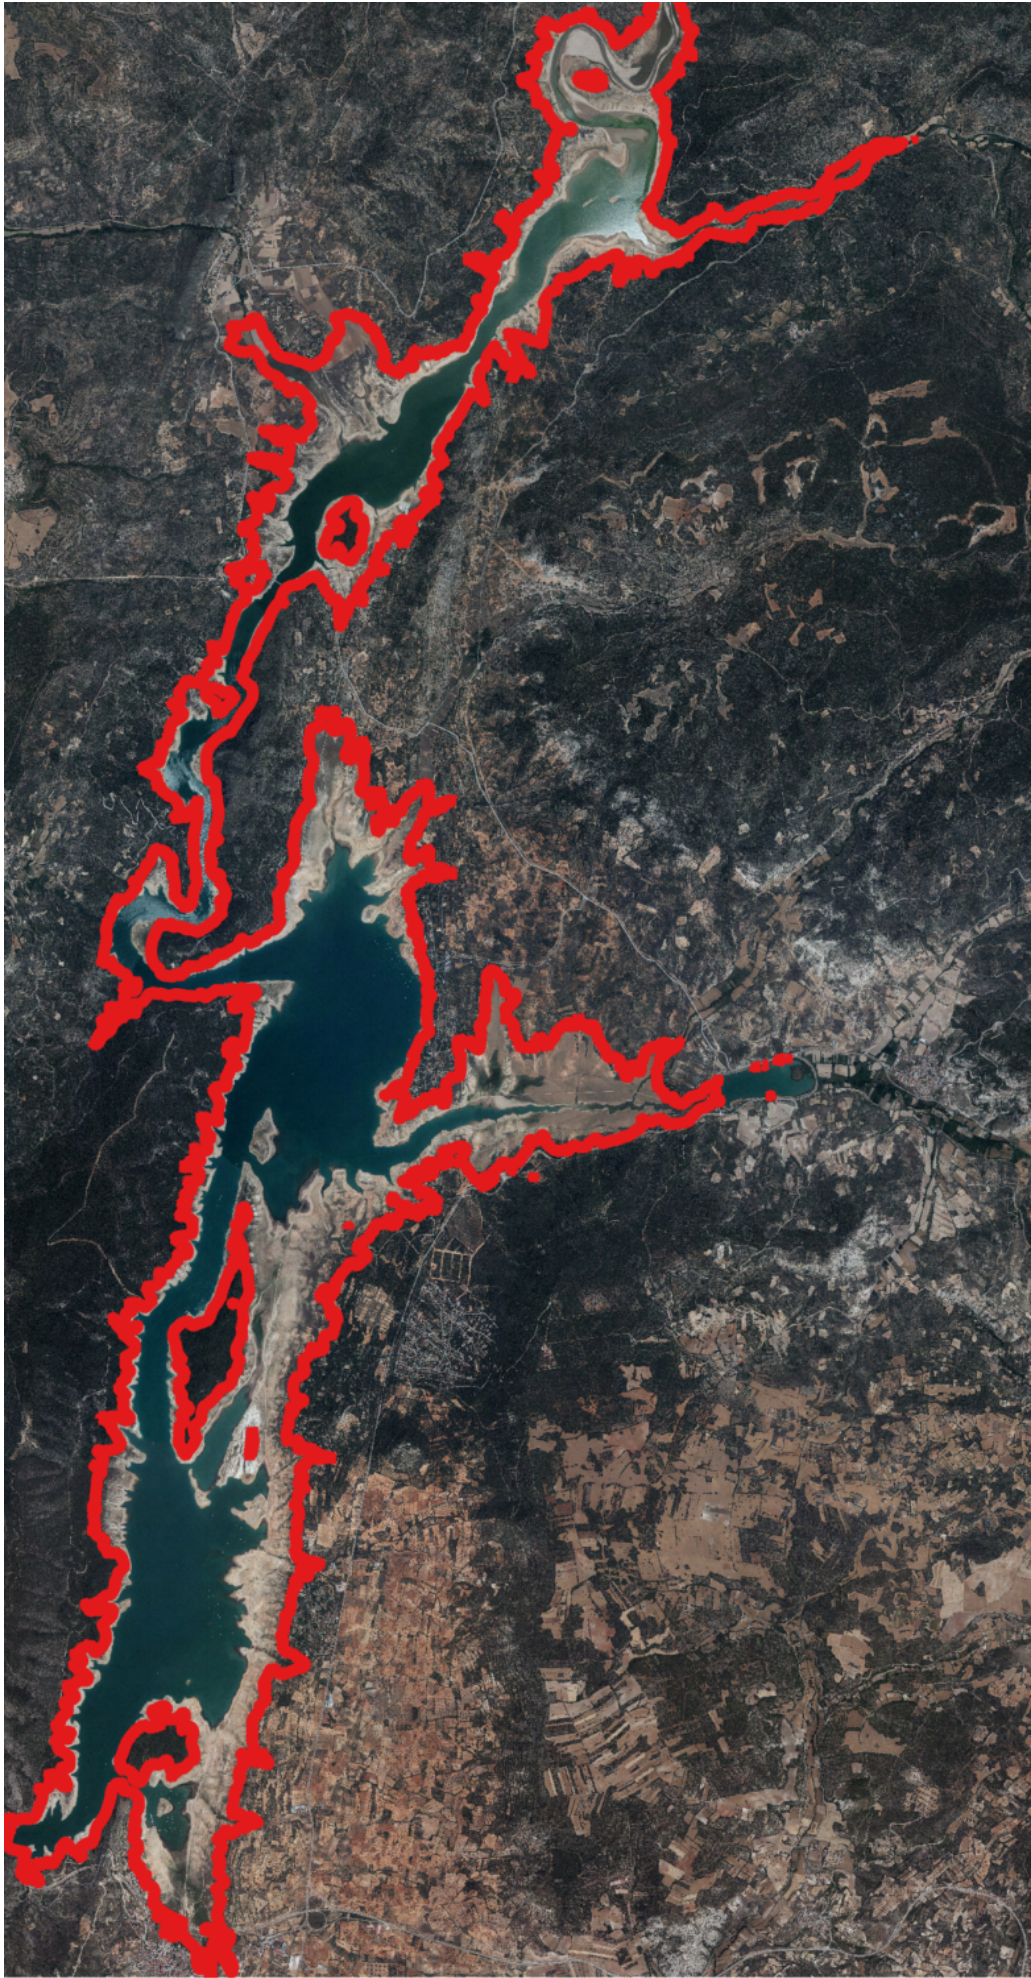
Vista aérea del embalse de Entrepeñas. En rojo, marcado el máximo nivel normal de embalse. Elaborado a partir de la ortofoto del PNOA, de primavera de 2016, facilitada por el IGN.

En el momento de realización de la ortofoto el embalse se encontraba al 25% de su capacidad. Se aprecia claramente como la superficie de la lámina de agua queda lejos de las orillas del embalse, en las partes accesibles.

Para completar esta perspectiva, se muestra a continuación la parte de la ortofoto del PNOA, de primavera de 2016, correspondiente al embalse de Entrepeñas (en rojo se ha marcado el máximo nivel de embalse):

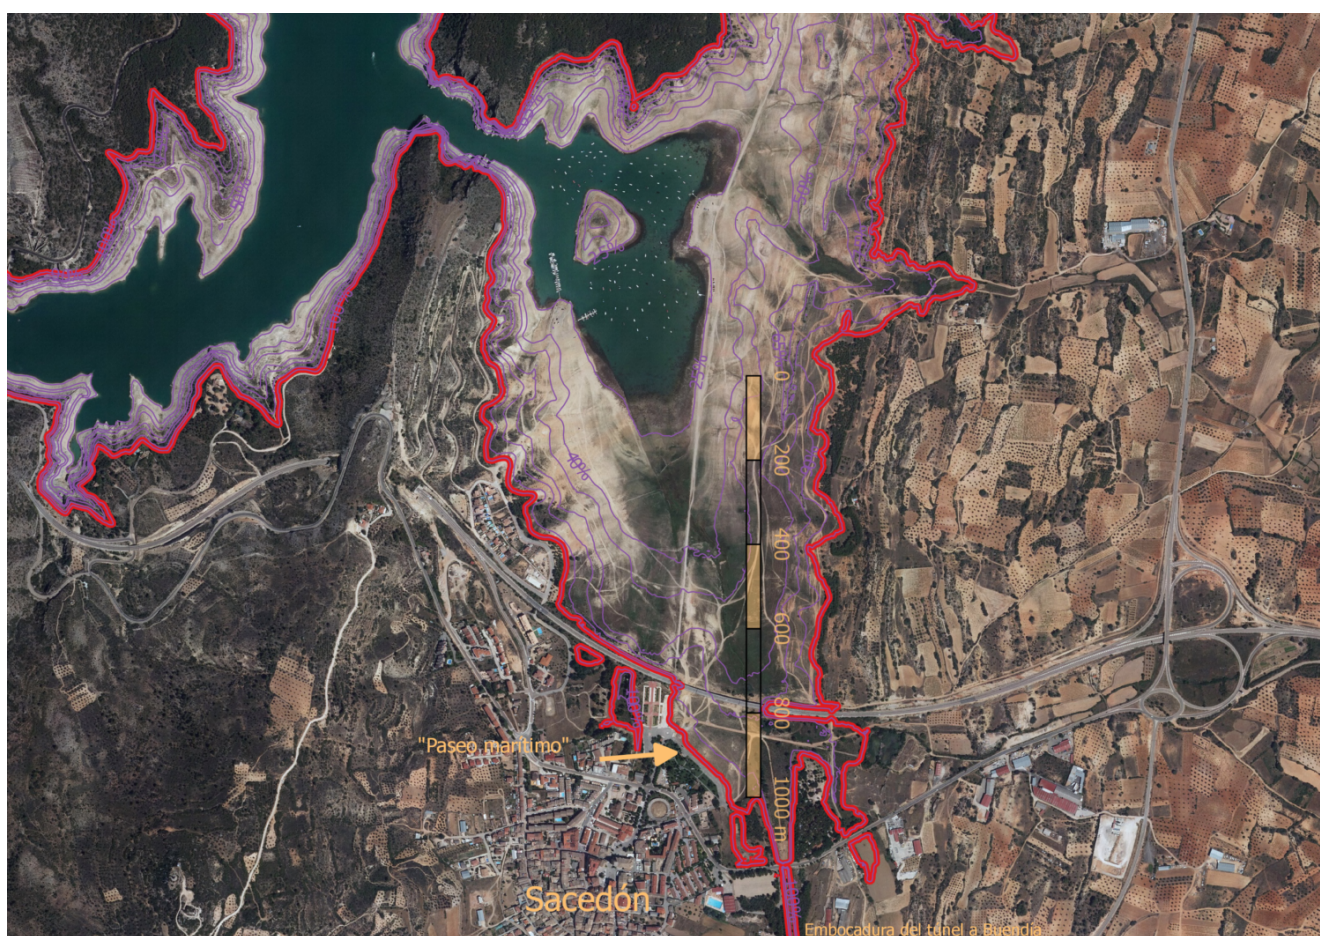
Vista aérea del embalse de Entrepeñas en el entorno de Sacedón. En morado se marca donde llegaría la cota de embalse para distintos niveles de llenado, correspondiendo el rojo al máximo nivel normal de embalse. Elaborado a partir de la ortofoto del PNOA, de primavera de 2016, facilitada por el IGN.

Se puede observar como la lámina de agua se encuentra a 1 km

del «paseo marítimo» de Sacedón. A su vez, las embarcaciones se encuentran apelotonadas. También es de remarcar que en este punto sale el túnel que conecta el embalse de Entrepeñas con el de Buendía, con una red formada de caminos y una vegetación arbustiva y arbórea en el vaso del embalse, signo de que hace décadas que por ahí no ha llegado el agua.

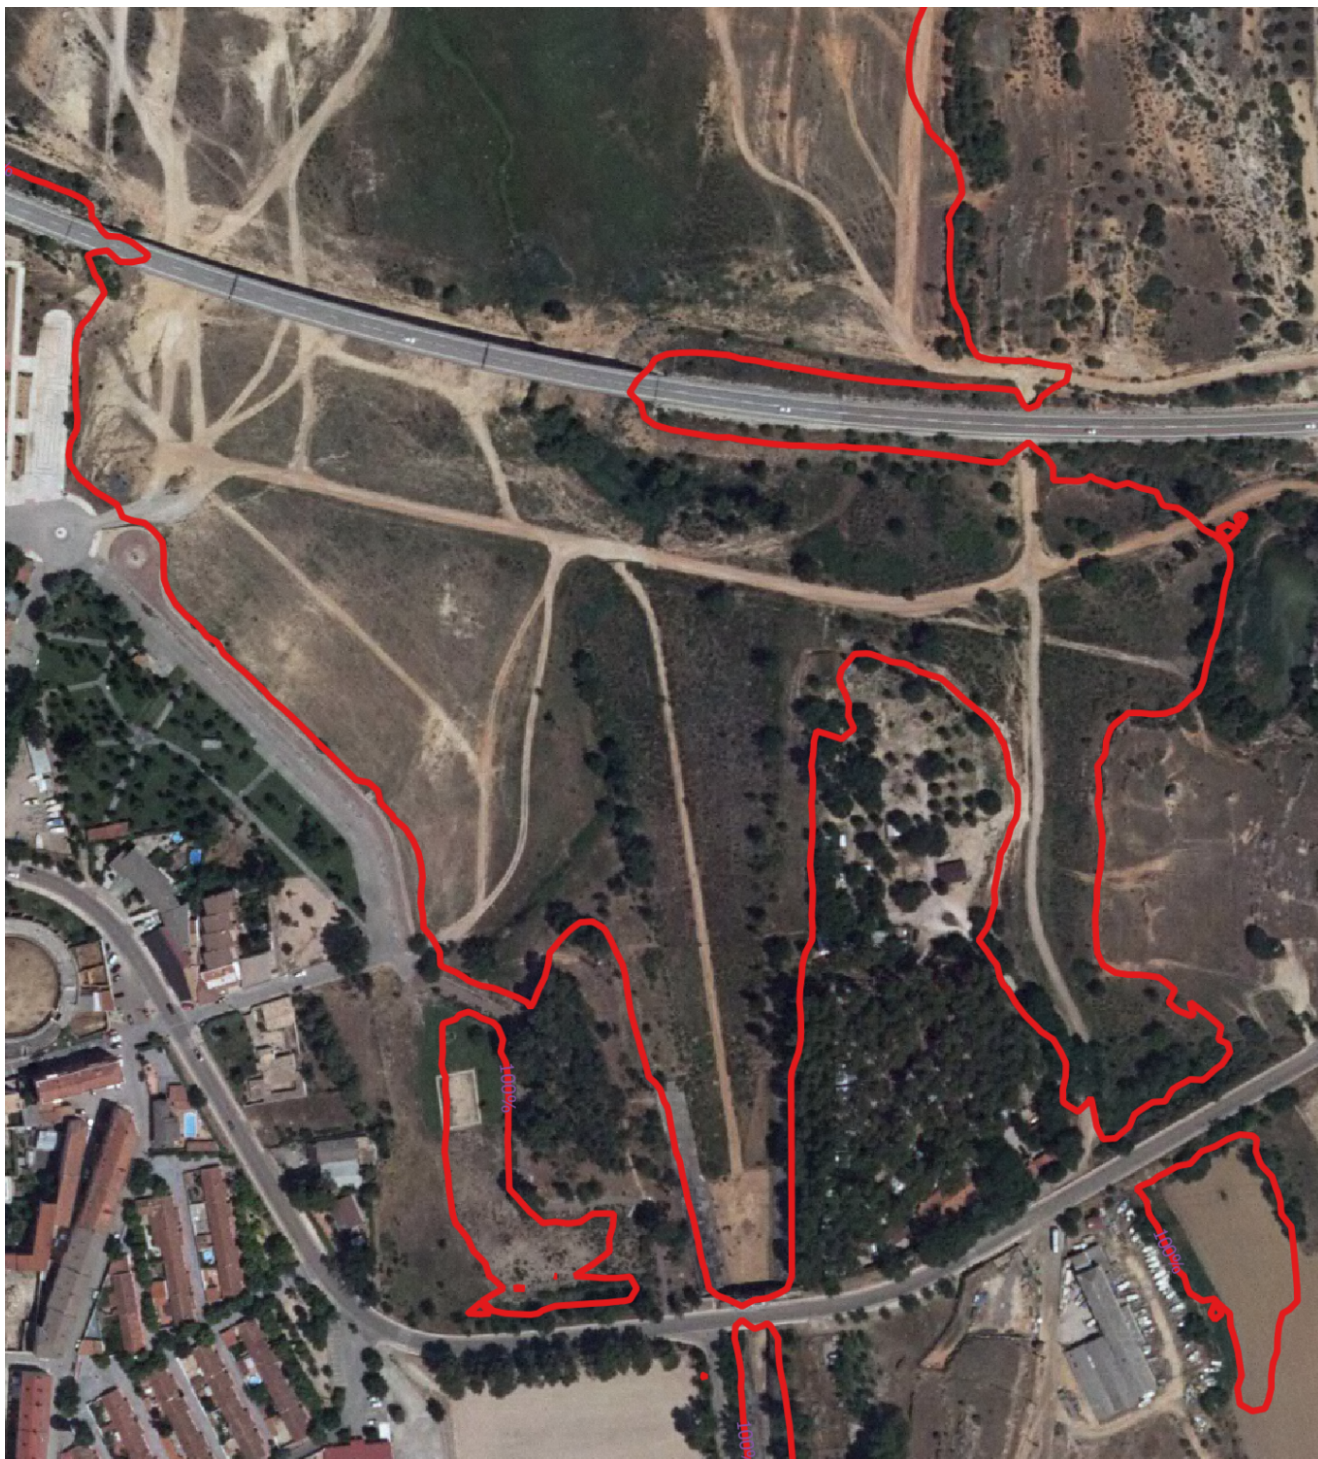
Vista aérea del paseo marítimo de Sacedón y de la embocadura del túnel de conexión con Buendía. En rojo, el máximo nivel

normal de embalse. Elaborado a partir de la ortofoto del PNOA, de primavera de 2016, facilitada por el IGN

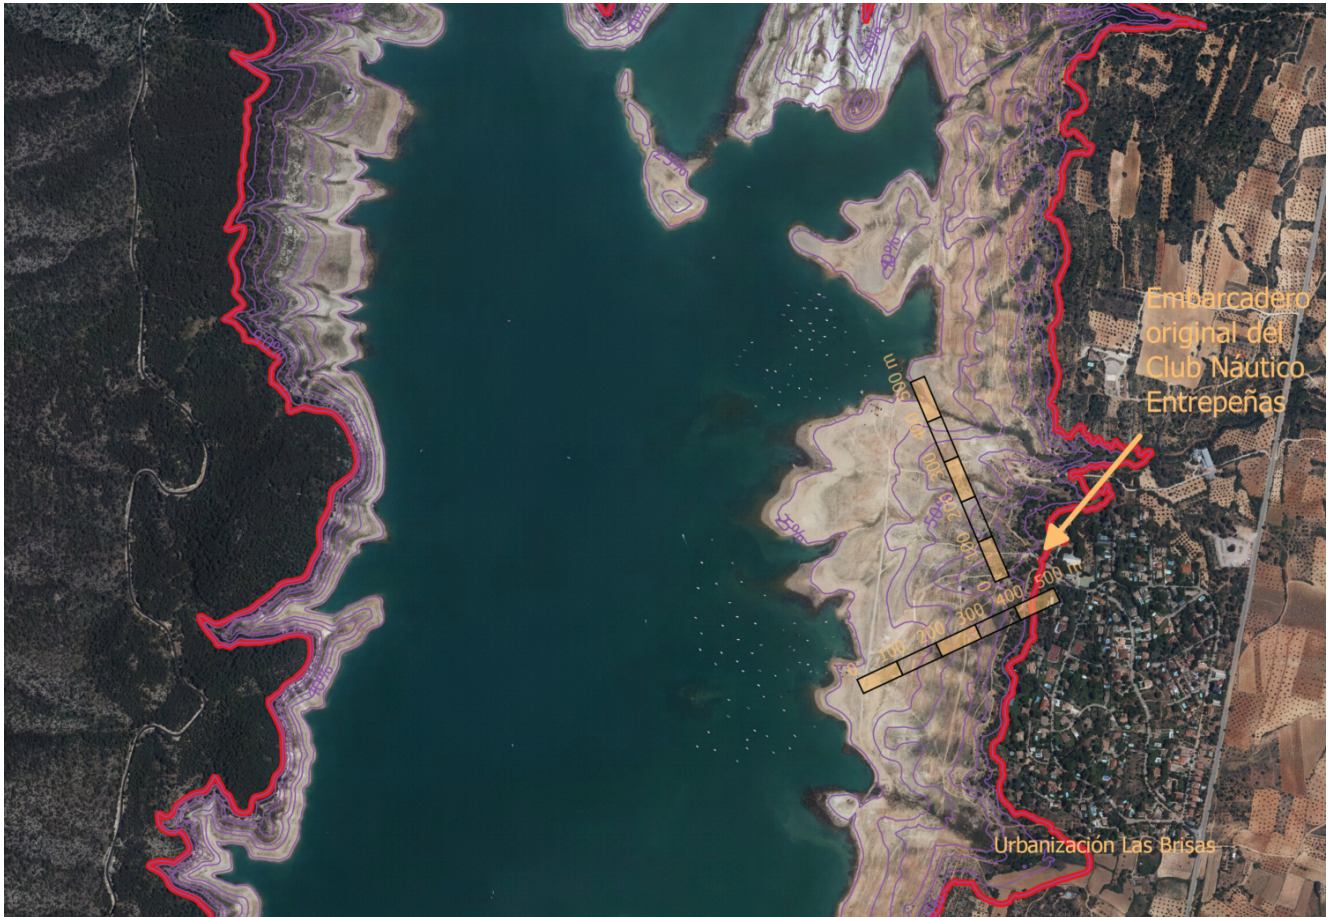
En la siguiente imagen se muestra la parte del embalse junto a la urbanización «Las Brisas». Se observa como el antiguo embarcadero se encuentra a 500 metros del agua:

Vista aérea de la urbanización «Las Brisas». Junto al embalse de Entrepeñas. En morado se marca donde llegaría la cota de embalse para distintos niveles de llenado, correspondiendo el rojo al máximo nivel normal de embalse. Elaborado a partir de la ortofoto del PNOA, de primavera de 2016, facilitada por el IGN.
