Sobre la situación de Entrepeñas

escrito por Hidra | jueves, 25 de agosto de 2016

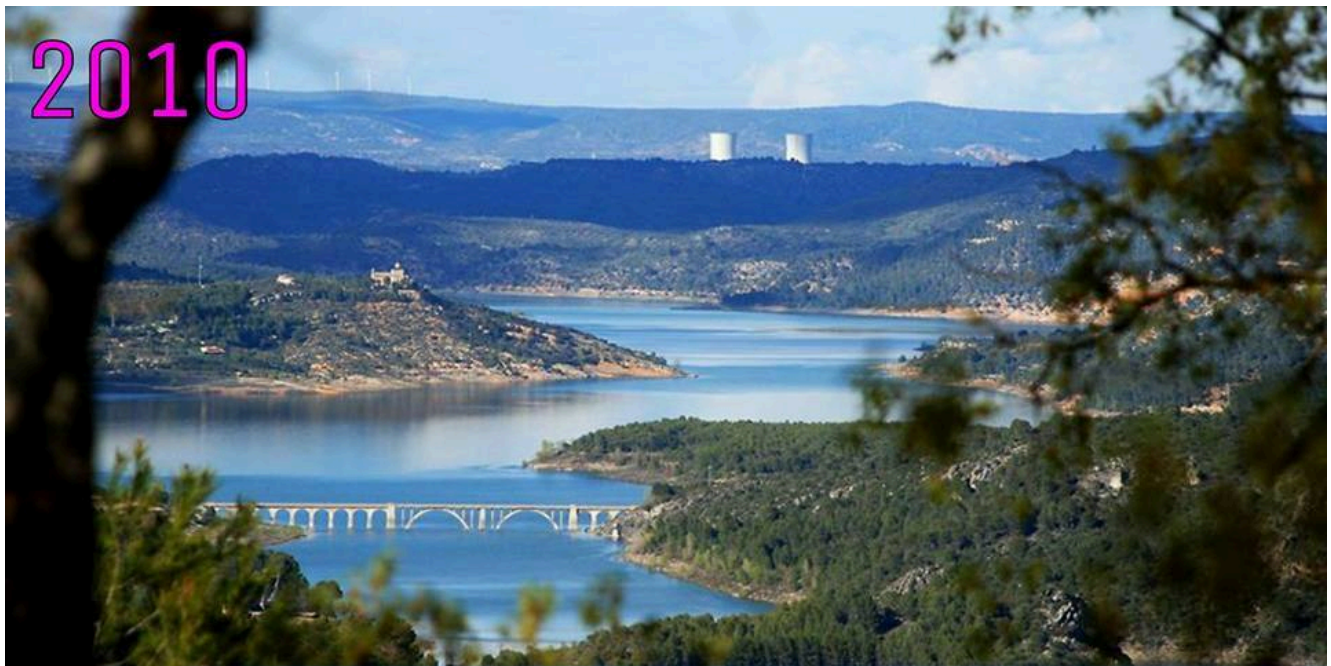
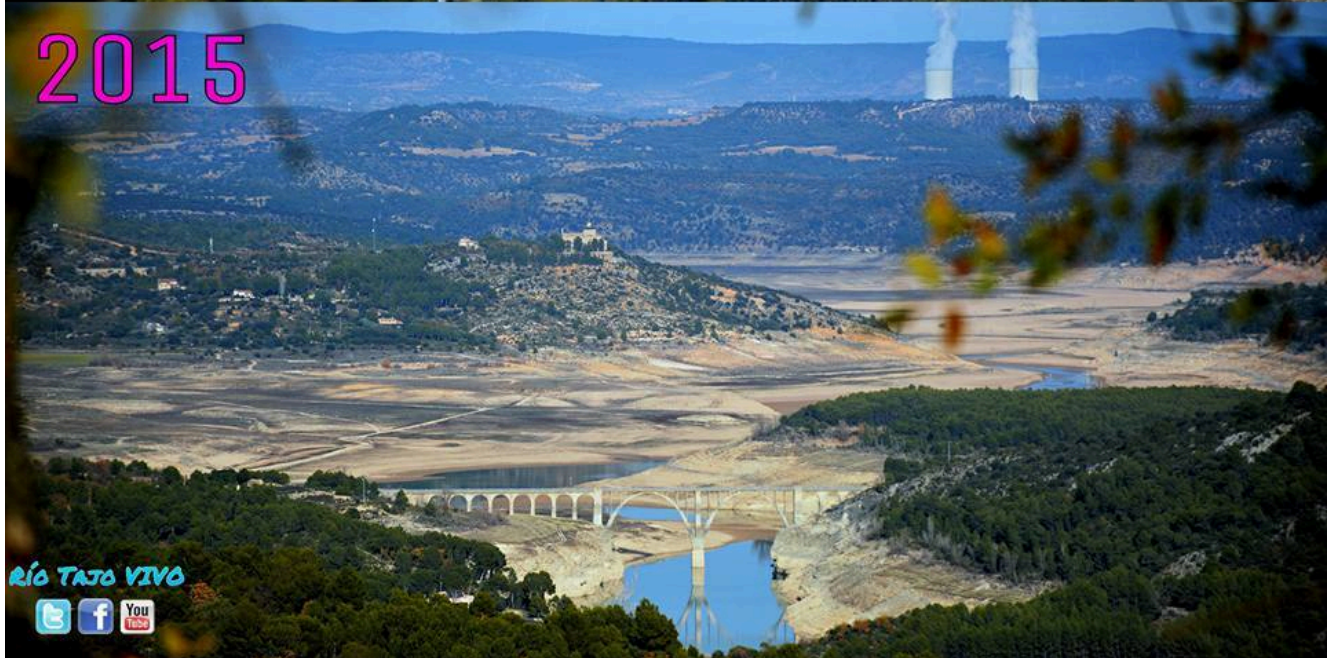
La gestión del Trasvase Tajo-Segura está causando una afección muy grave en las posibilidades de desarrollo de los municipios ribereños de Entrepeñas y Buendía, pues no pueden desarrollar las actividades turísticas ligadas a los deportes náuticos. En Internet se pueden encontrar diversas fotografías que muestran el estado de los embalses, como por ejemplo en el sitio de [Facebook de «Río Tajo Vivo»](#). A continuación se reproduce una de estas imágenes, comparativa del Embalse de Entrepeñas entre 2010 y 2015, que habla por sí misma:

«Comparativa demoledora previa y posterior al memorándum del Tajo». Fuente: [sitio de Facebook de «Río Tajo Vivo»](#)

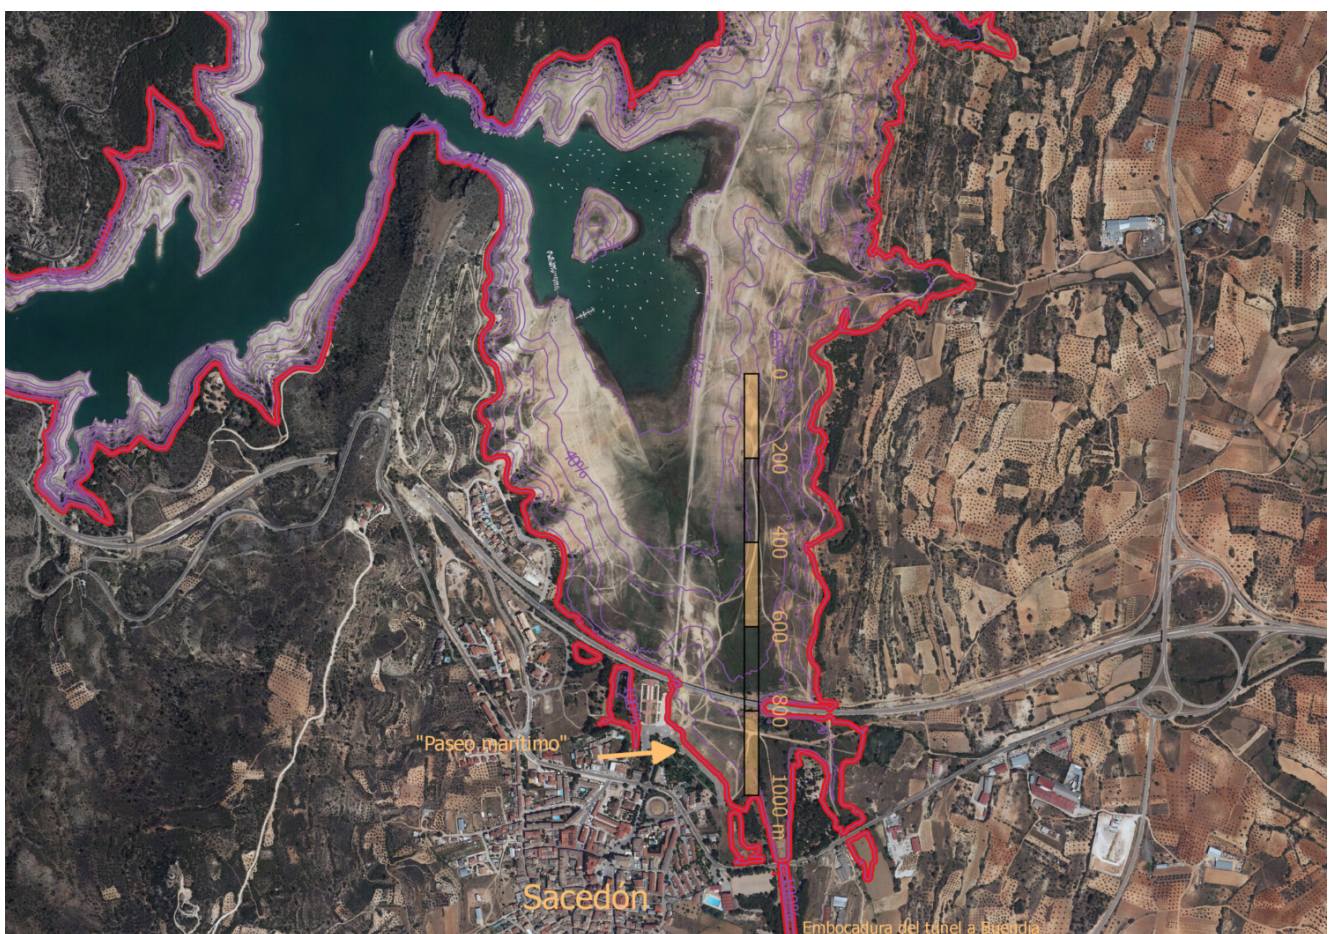
Vista aérea del embalse de Entrepeñas en el entorno de Sacedón. En morado se marca donde llegaría la cota de embalse para distintos niveles de llenado, correspondiendo el rojo al máximo nivel normal de embalse. Elaborado a partir de la ortofoto del PNOA, de primavera de 2016, facilitada por el IGN.

Se puede observar como la lámina de agua se encuentra a 1 km

del «paseo marítimo» de Sacedón. A su vez, las embarcaciones se encuentran apelotonadas. También es de remarcar que en este punto sale el túnel que conecta el embalse de Entrepeñas con el de Buendía, con una red formada de caminos y una vegetación arbustiva y arbórea en el vaso del embalse, signo de que hace décadas que por ahí no ha llegado el agua.
