Reflexiones sobre la gota fría en el Campo de Cartagena

escrito por Hidra | viernes, 23 de diciembre de 2016

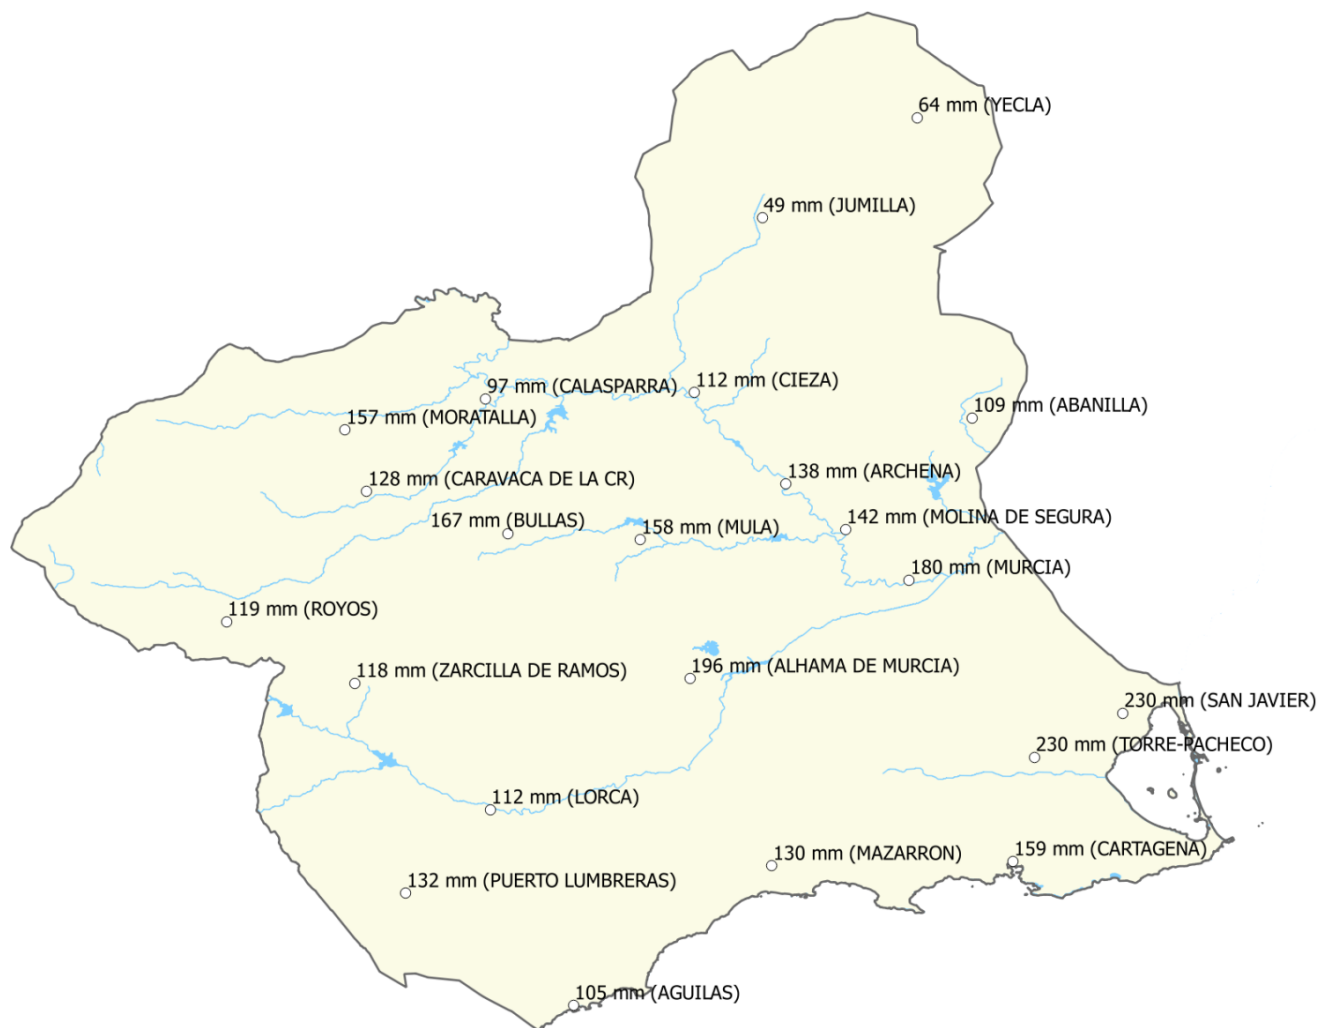
Valores que se representan a continuación sobre un mapa de la provincia de Murcia:

Precipitaciones registradas en las estaciones de la Región de Murcia entre el 15 y 19 de diciembre de 2016 (elaborada a partir de información publicada en www.aemet.es)

Irónicamente, en este episodio de lluvias, las máximas precipitaciones se han registrado en la zona regable del Campo de Cartagena (ZRCC), castigada en 2016 por la «mala suerte», pues se une a la «sequía» de la cabecera del Tajo (causada por el trasvase Tajo-Segura) y a la condena de los salmueroductos (debida a la contaminación del Mar Menor con nutrientes acumulados en el acuífero sobreexplotado por la acción continuada de la agricultura). Extrapolando la precipitación registrada a la superficie de la zona regable, habrán caído del cielo unos 80-90 hm³ de agua sobre ella. Hubiera sido una bendición si estuviera controlada, pero no ha sido así. Como se refleja en noticias como [«El temporal ahoga 10.000 hectáreas de cultivos y las deja a merced de las plagas»](#) (La
