¿Cómo estaría Entrepeñas si ...?

Comparaciones visuales de la situación actual con la anterior al Trasvase

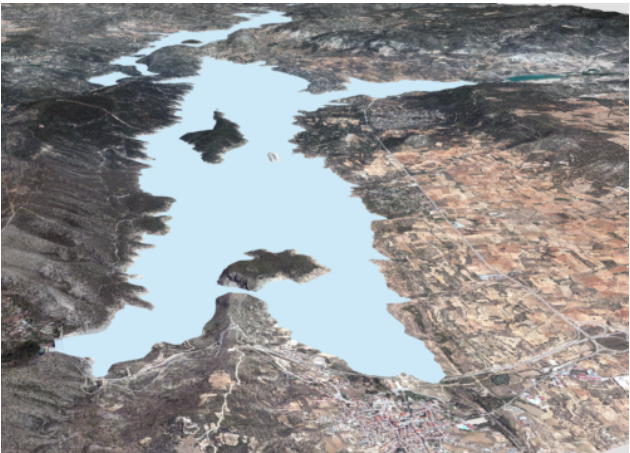
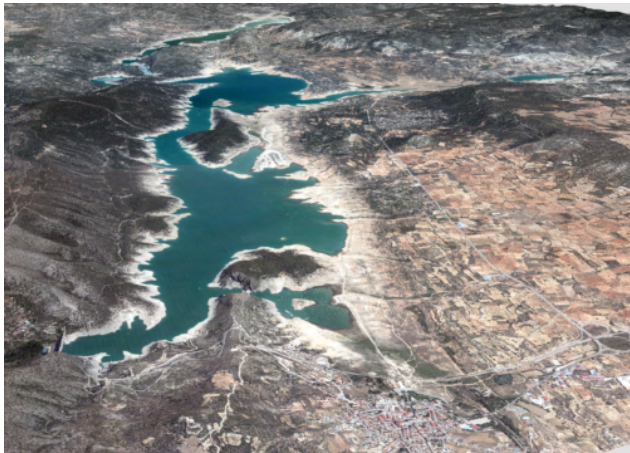
Antes del trasvase Perspectiva de Entrepeñas generada a partir de la ortofoto de máxima actualidad del PNOA (verano de 2015), con el llenado medio del embalse en el periodo 1958-1980 (aprox. 70%)	En verano de 2015 Perspectiva de Entrepeñas generada a partir de la ortofoto de máxima actualidad del PNOA (verano de 2015), con el embalse por debajo del 20% de su capacidad

Estas gráficas muestran claramente la pérdida de atractivo que ha tenido Entrepeñas tras la entrada en funcionamiento del

trasvase Tajo-Segura. Además del valor escénico –básico para el turismo aunque el término es utilizado despectivamente por la Administración hídrica– influye la accesibilidad a la lámina de agua y la existencia de mayor superficie de embalse con calado suficiente.

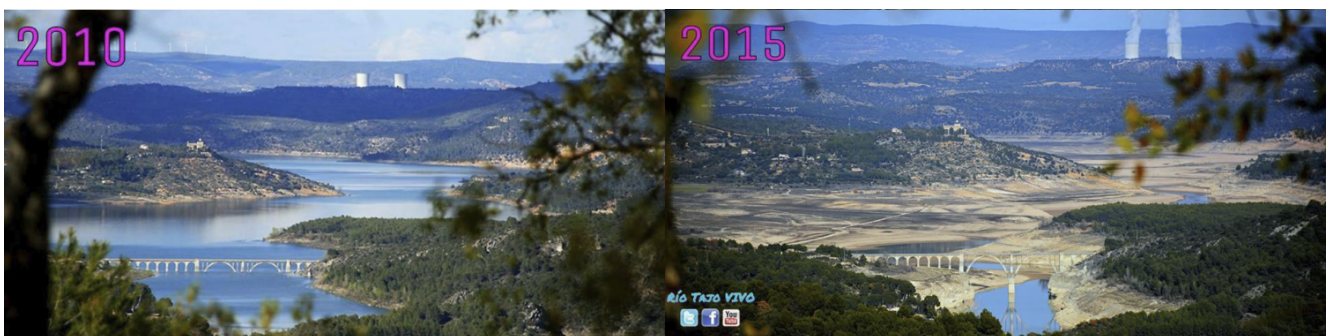
«Comparativa demoledora previa y posterior al memorándum del Tajo». Fuente: [sitio de Facebook de «Río Tajo Vivo»](#).

El nivel de llenado de la fotografía de 2010 coincide con el medio del periodo 1958-1980, anterior a la entrada en funcionamiento del trasvase Tajo-Segura.

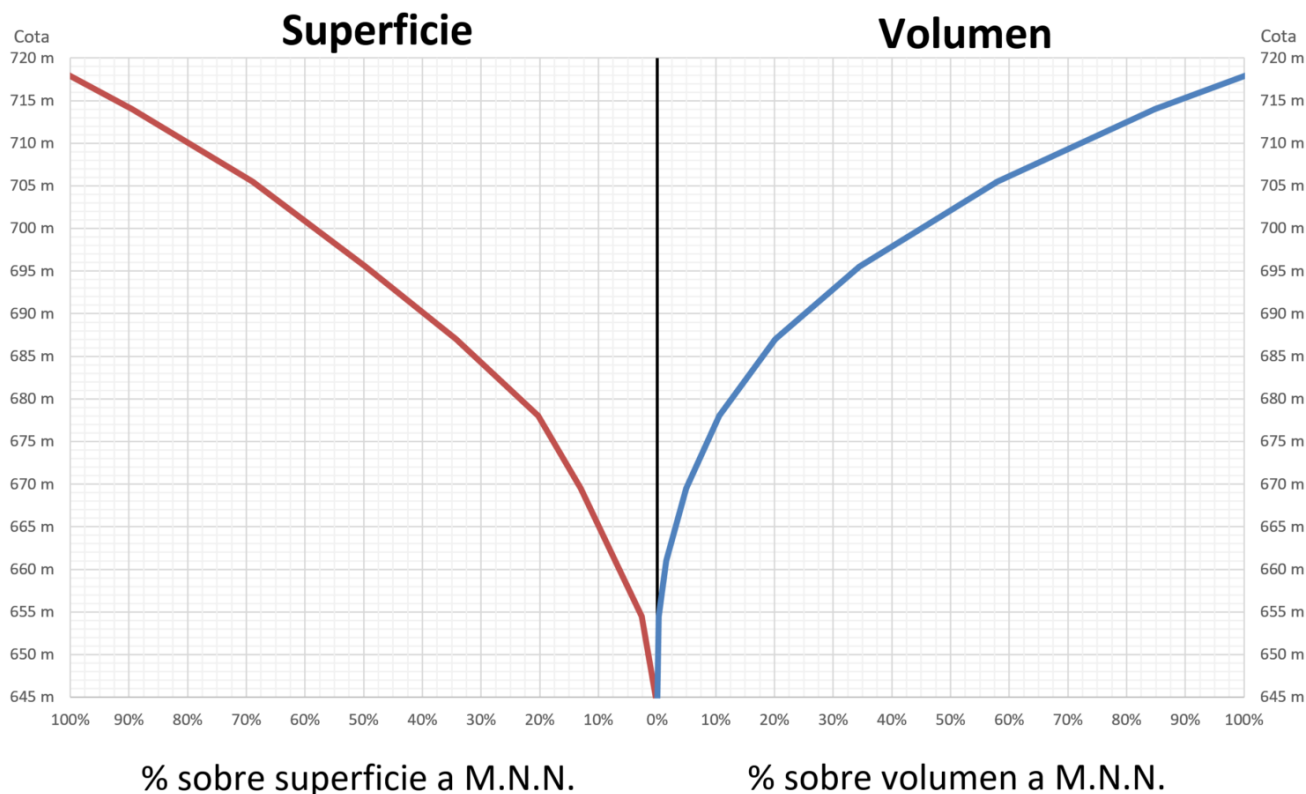
Curvas características del embalse de Entrepeñas (relación altura-superficie y altura-volumen, con la superficie y volumen representados como porcentaje del máximo nivel normal –M.N.N.–). Elaborado a partir de datos del [«Plan de fomento de uso público y adecuación medioambiental del entorno de los embalses de Entrepeñas y Buendía \(Guadalajara y Cuenca\)»](#).

Estas curvas tienen pendientes altas en las cotas bajas, reduciéndose conforme aumenta la cota. Esto significa que para

esta sensación visual de llenado basta con tener en cuenta que, de manera general, en los embalses se almacena más agua por metro de altura en la parte superior del embalse que en la inferior, pues la superficie de lámina de agua también aumenta con la altura de llenado del embalse (efecto de forma de V, que en el caso de los embalses se multiplica, pues se tiene en sentido transversal al río y en el longitudinal). Se puede apreciar claramente en las curvas características del embalse (relaciones altura/volumen y altura/Superficie), que se reproducen a continuación para el caso de Entrepeñas:

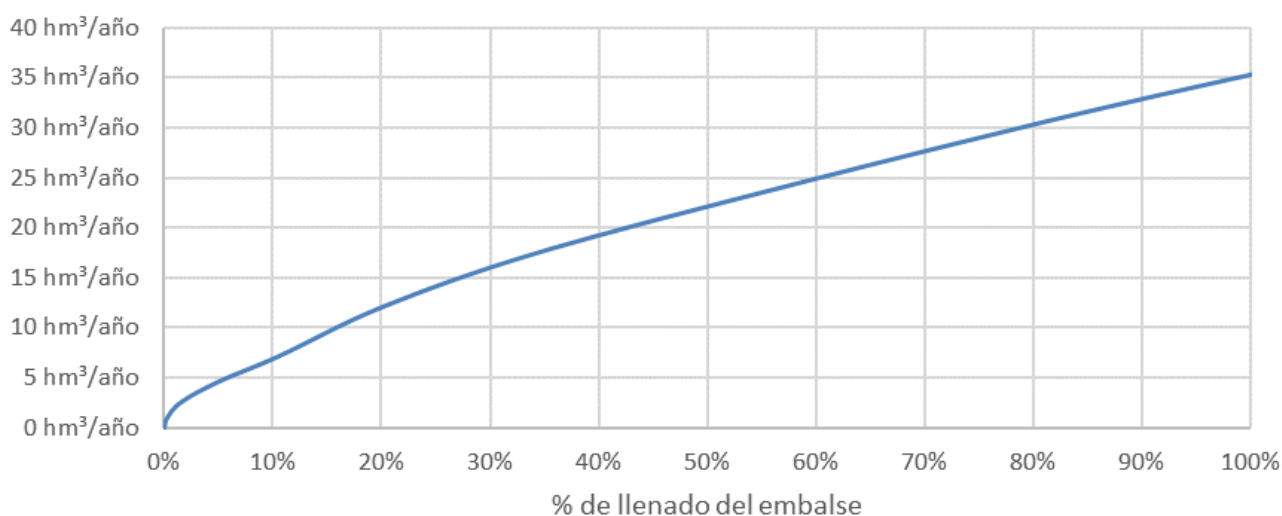
Evaporación en Entrepeñas (para una ETP de 1100 mm/año)

Estimación de la evaporación anual en Entrepeñas supuesto un volumen de llenado constante en el año, para una Evapotranspiración Potencial (ETP) de 1100 mm/año

De esta gráfica se aprecia como se reduce la evaporación con niveles bajos de llenado. En el caso de Entrepeñas puede haber una diferencia de casi 20 hm³/año entre tener el embalse al 15% de llenado o tenerlo al 70%. A lo que habría que sumar la del embalse de Buendía.

cuánto puede suponer la evaporación, en la siguiente figura se muestra su relación con el porcentaje de llenado para una ETP (evapotranspiración potencial) de 1100 mm/año. Por simplicidad de cálculo –y de salida de resultados– se supone que todo el año se encuentra al mismo nivel, algo irreal en la práctica, pero suficientemente aproximado en valores medios para analizar tendencias.

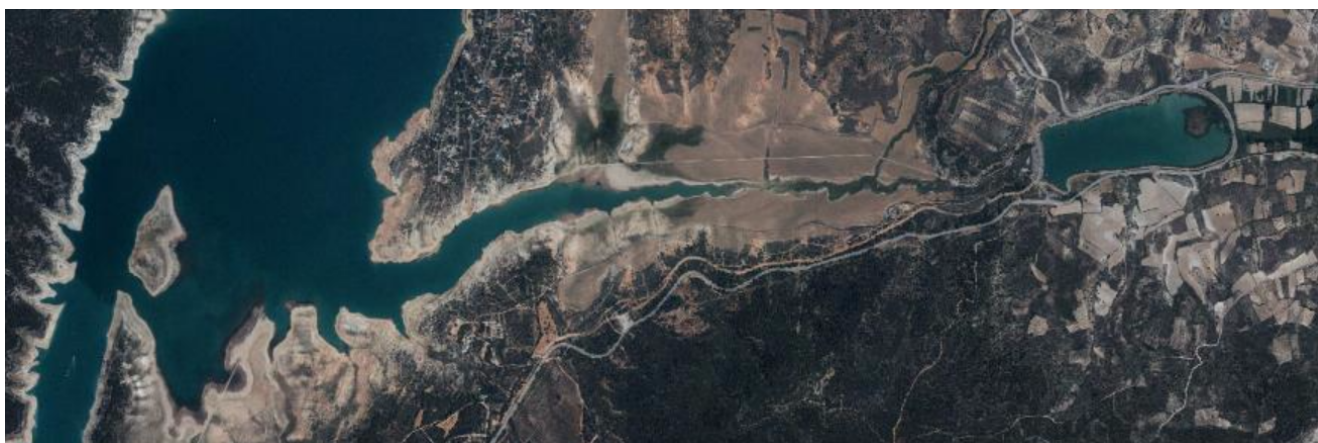
En el ramal que forma el arroyo de la Ompolveda en el embalse de Entrepeñas se construyó entre 2004 y 2008 el conocido como «dique de Pareja», que realmente es una «gran presa» de 19 metros de altura desde cimientos y 218 metros de longitud. Forma un embalse de cola, de 26 ha de superficie y un volumen de 0,94 hm³, en el que se mantiene una lámina de agua próxima al máximo nivel normal, pensada para el uso recreativo.

Dique de Pareja en la Ortofoto del PNOA (verano de 2015)
