¿Cómo estaría Entrepeñas si ...?

Comparaciones visuales de la situación actual con la anterior al Trasvase

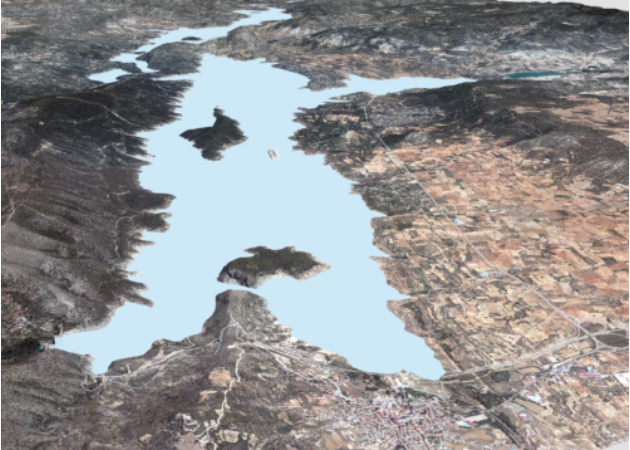
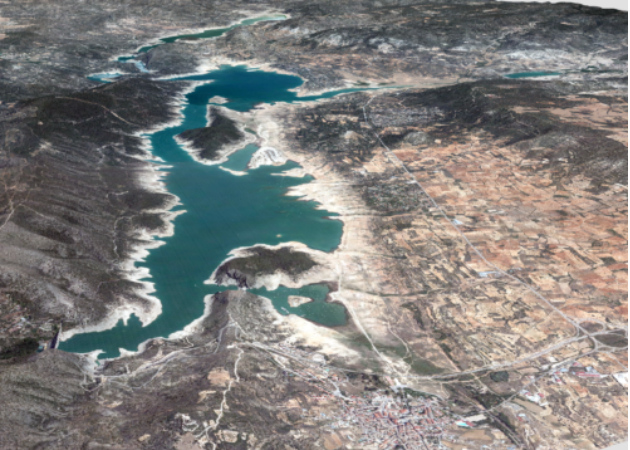
Antes del trasvase Perspectiva de Entrepeñas generada a partir de la ortofoto de máxima actualidad del PNOA (verano de 2015), con el llenado medio del embalse en el periodo 1958-1980 (aprox. 70%)	En verano de 2015 Perspectiva de Entrepeñas generada a partir de la ortofoto de máxima actualidad del PNOA (verano de 2015), con el embalse por debajo del 20% de su capacidad

Estas gráficas muestran claramente la pérdida de atractivo que ha tenido Entrepeñas tras la entrada en funcionamiento del

trasvase Tajo-Segura. Además del valor escénico –básico para el turismo aunque el término es utilizado despectivamente por la Administración hídrica– influye la accesibilidad a la lámina de agua y la existencia de mayor superficie de embalse con calado suficiente.

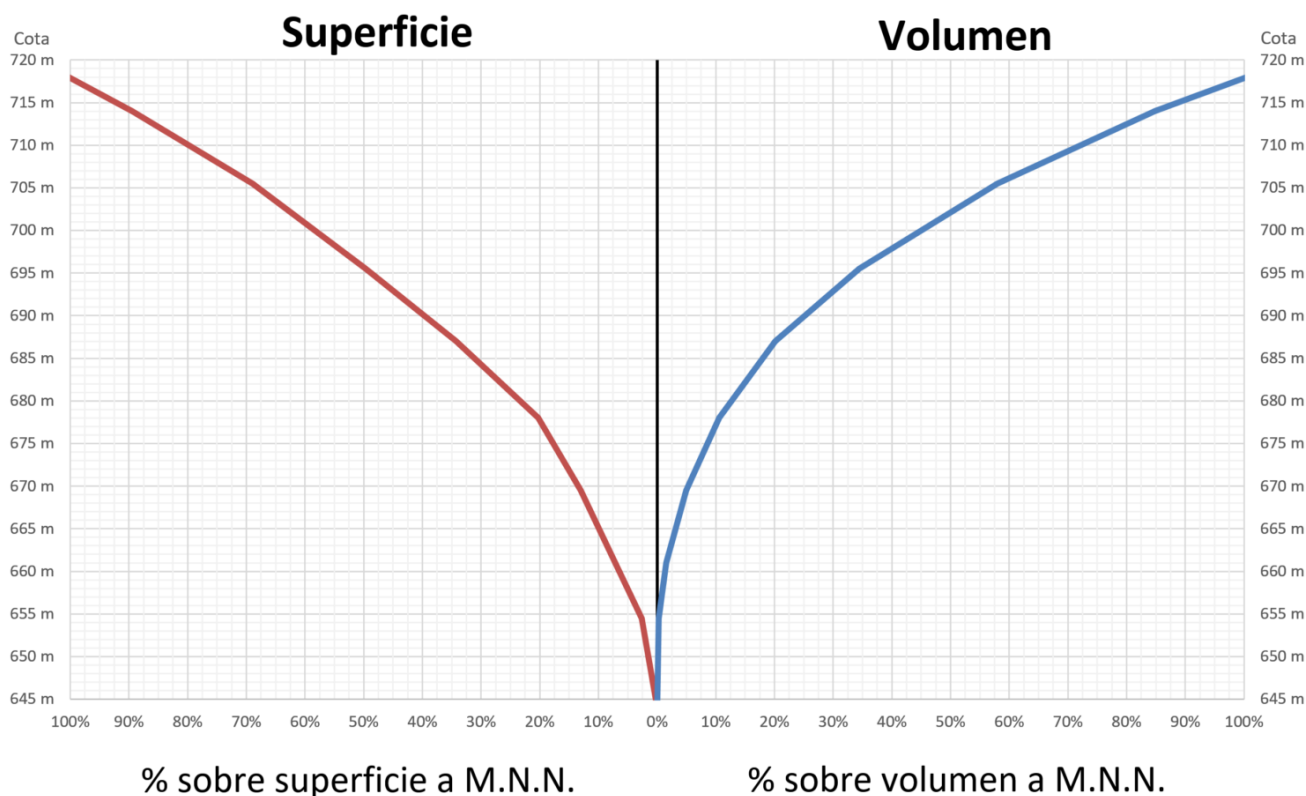
Curvas características del embalse de Entrepeñas (relación altura-superficie y altura-volumen, con la superficie y volumen representados como porcentaje del máximo nivel normal –M.N.N.–). Elaborado a partir de datos del [«Plan de fomento de uso público y adecuación medioambiental del entorno de los embalses de Entrepeñas y Buendía \(Guadalajara y Cuenca\)»](#).

Estas curvas tienen pendientes altas en las cotas bajas, reduciéndose conforme aumenta la cota. Esto significa que para

movilizar el mismo volumen se requiere menor carrera de embalse, siendo la afección visual y sobre el uso recreativo menor. Esto es lo que ocurrió antes de la entrada en funcionamiento del Trasvase (entre 1958 y 1980), donde los niveles de llenado se movieron en su mayor parte entre el 50 y el 90%. A continuación, se muestra este rango sobre la gráfica de las curvas características:

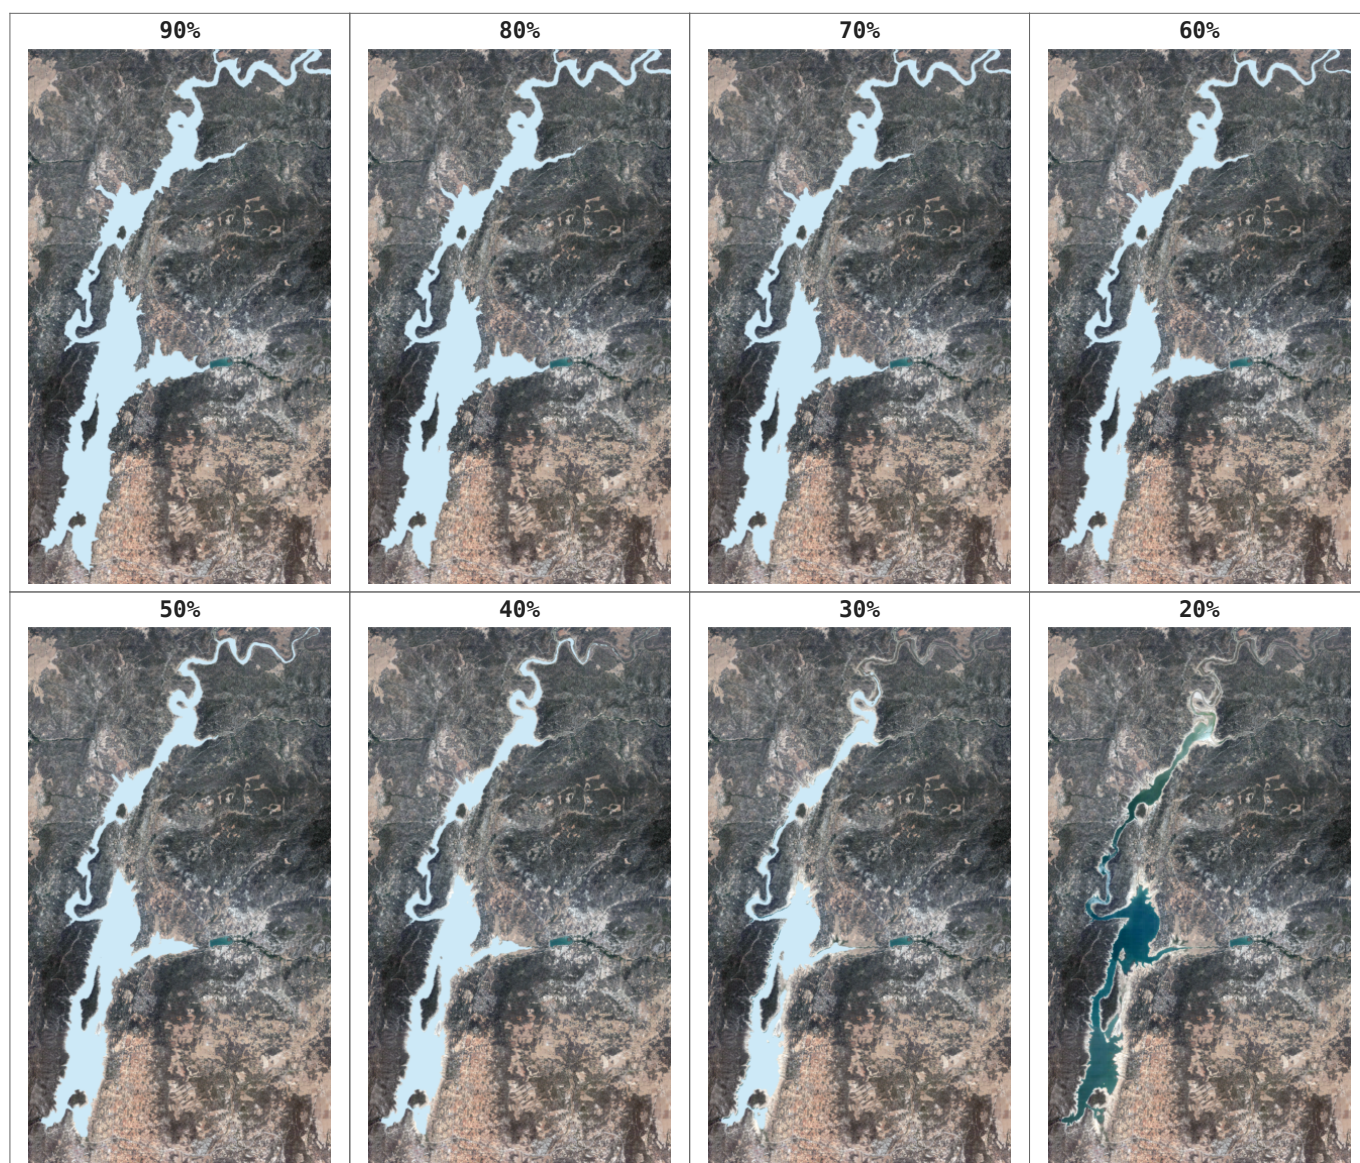
Para facilitar visualmente la comparación, se muestran ortofotos del embalse de Entrepeñas con diversos niveles de embalse representados (haciendo clic sobre cada imagen se puede ver más grande; los porcentajes hacen referencia al volumen de llenado):

La fila superior corresponde aproximadamente al rango de llenado anterior al funcionamiento del trasvase Tajo-Segura. A simple vista se ven muy similares (aunque se aprecian diferencias la verlas en detalle). Por contra, en la fila inferior, que abarca el rango en el que mayormente se ha encontrado el embalse durante la explotación del Trasvase, los descensos de superficie se aprecian más acusados, siendo muy apreciables cuando se baja del 40%. Es decir, la pretensión de

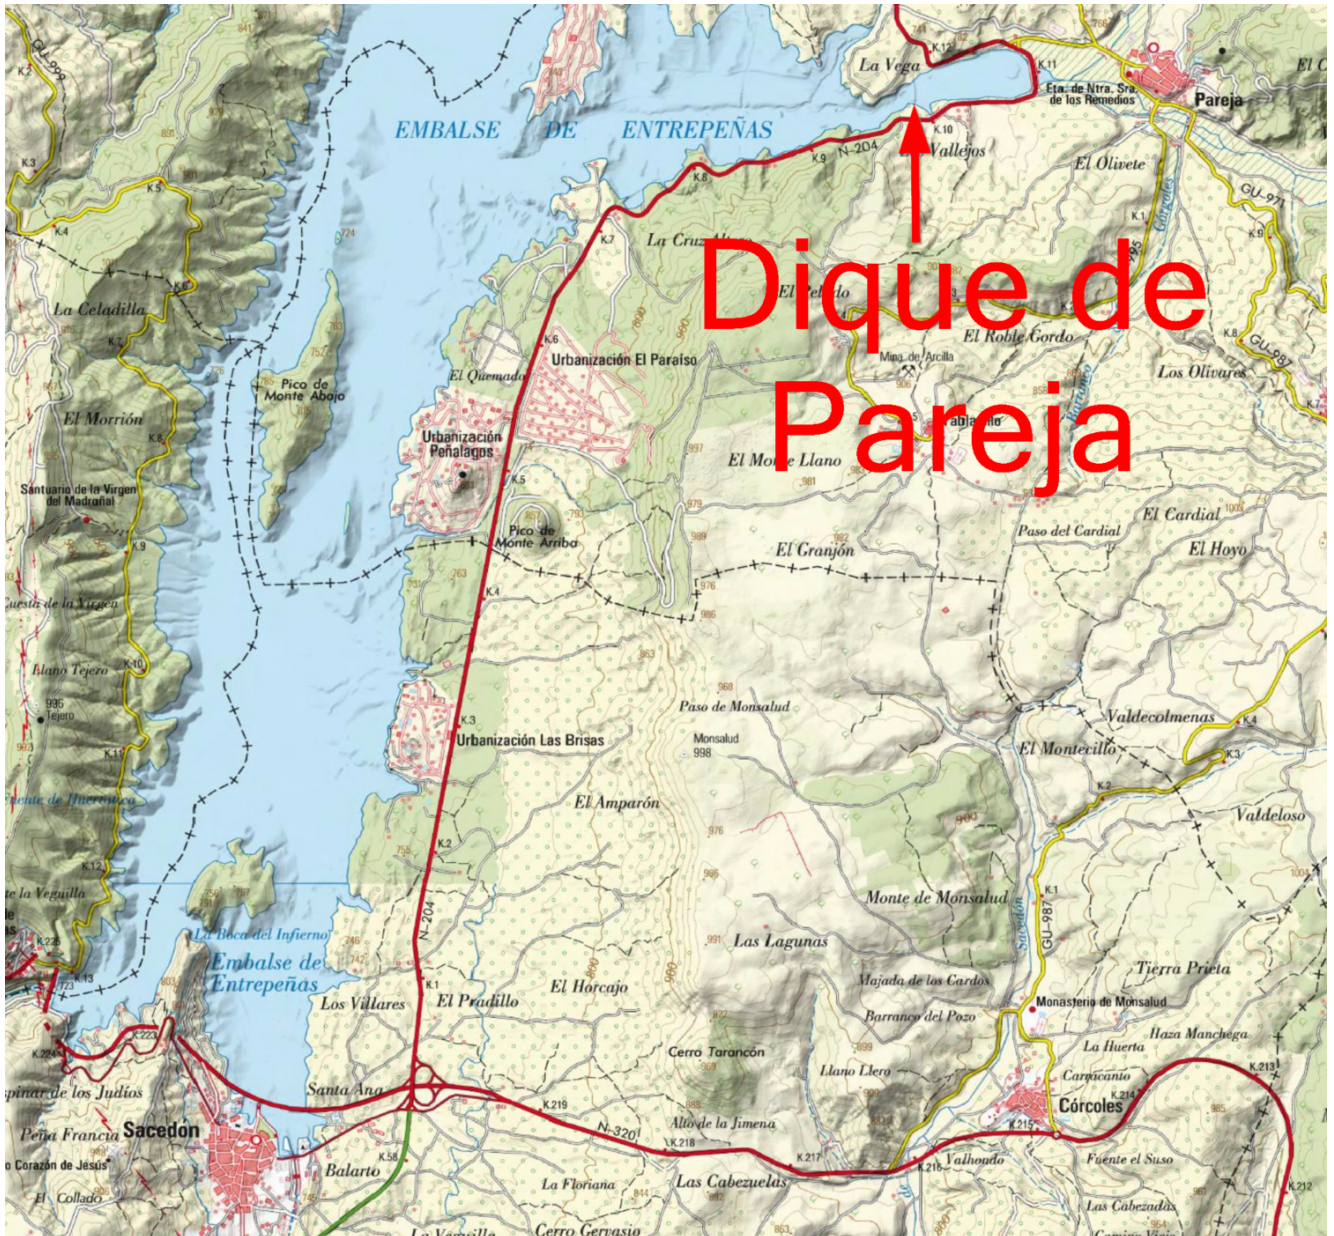
Ubicación del dique de Pareja sobre el mapa 1/25000. Fuente: [visor Iberpix del IGN](#)

En el ramal que forma el arroyo de la Ompolveda en el embalse de Entrepeñas se construyó entre 2004 y 2008 el conocido como «dique de Pareja», que realmente es una «gran presa» de 19 metros de altura desde cimientos y 218 metros de longitud. Forma un embalse de cola, de 26 ha de superficie y un volumen de 0,94 hm³, en el que se mantiene una lámina de agua próxima al máximo nivel normal, pensada para el uso recreativo.
