# La transición a ninguna parte del trasvase Tajo-Segura

escrito por Hidra | jueves, 13 de septiembre de 2018

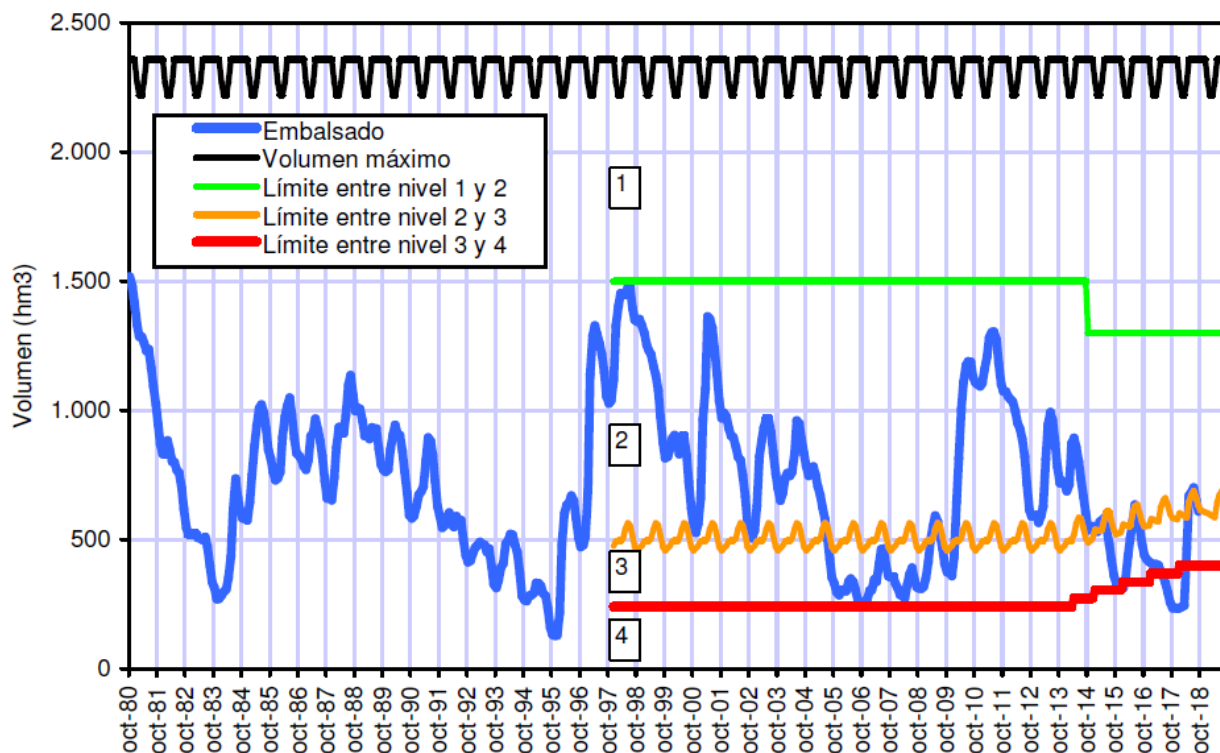
Figura 1. Niveles característicos y volúmenes reales embalsados a primeros de mes en el sistema Entrepeñas-Buendía desde el comienzo de la operación del ATS<sup>7</sup>.

Sólo esta imagen indica que el sistema no funciona. Desde 1980 no se ha pasado de los 1500 hm<sup>3</sup>, de casi 2500 hm<sup>3</sup> de capacidad, desaprovechándose la capacidad de regulación. Los atisbos de recuperación en los momentos de aportaciones abundantes, son truncados antes de que el nivel llegue al máximo. Seguidos por descensos bruscos, cuando se extrae mucho más de lo que entra, dejando al sistema en situación vulnerable para los periodos más secos.

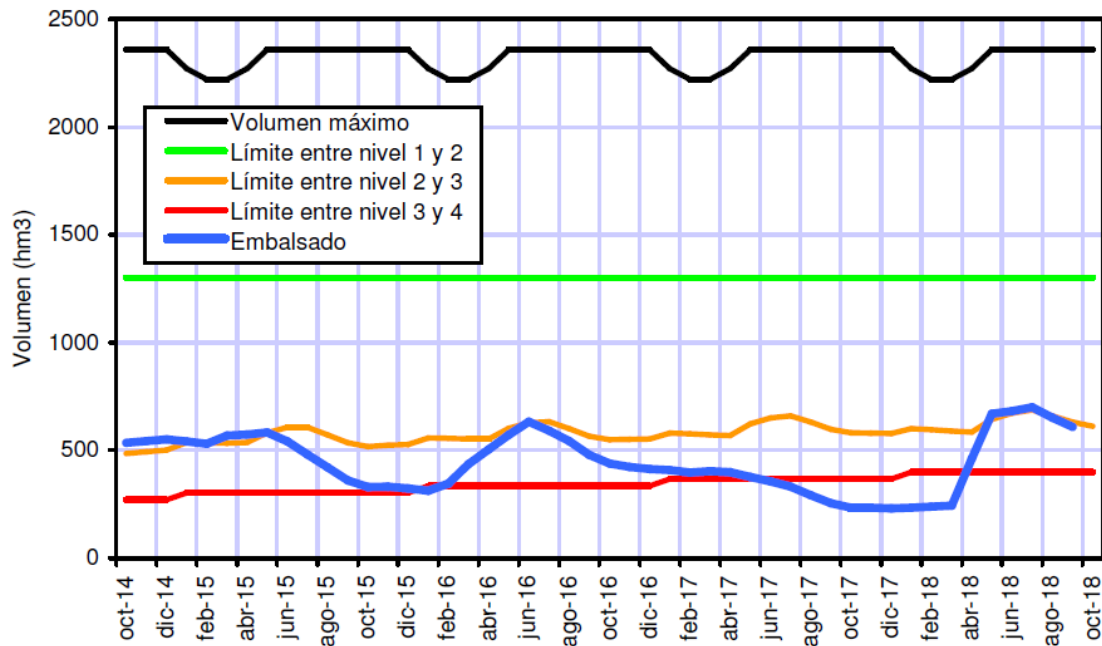
Figura 3. Niveles característicos y volúmenes embalsados a primeros de mes en el sistema Entrepeñas-Buendía desde octubre de 2014<sup>9</sup>.

Esto se aprecia en la figura 3, una ampliación de los últimos años de la 1, en la que se inicia un periodo de menores aportaciones con nivel bajo. Hay que tener en cuenta, como se ha comentado en anteriores entradas, que de este periodo el año hidrológico 2016-2017 ha sido el único alarmante, realmente el más seco de la serie histórica. Pero los anteriores, sin ser abundantes, se encuentran dentro de los valores normales de la serie. El problema, es que con estos

valores normales de aportaciones, el sistema se hunde.

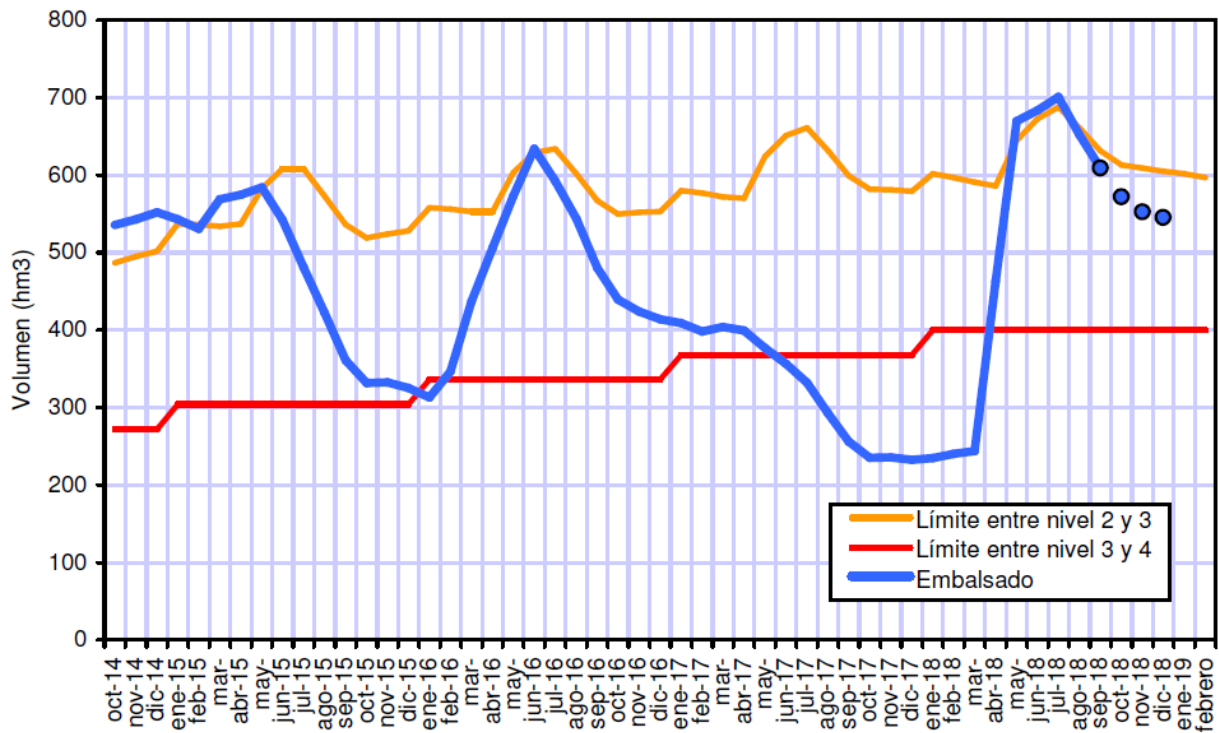
Figura 7. Evolución de las reservas en Entrepeñas-Buendía y previsión para los próximos tres meses<sup>10</sup>.

Luego está la toma de decisión, basada en una previsión de evolución de niveles para los próximos tres meses, que es previsible que continúe en situación de la ya habitual excepcionalidad, como se muestra en la figura 7. Las excepcionales aportaciones de esta primavera han servido para sacar al enfermo de la UVI y llevarlo a planta, pero continúa tocado.

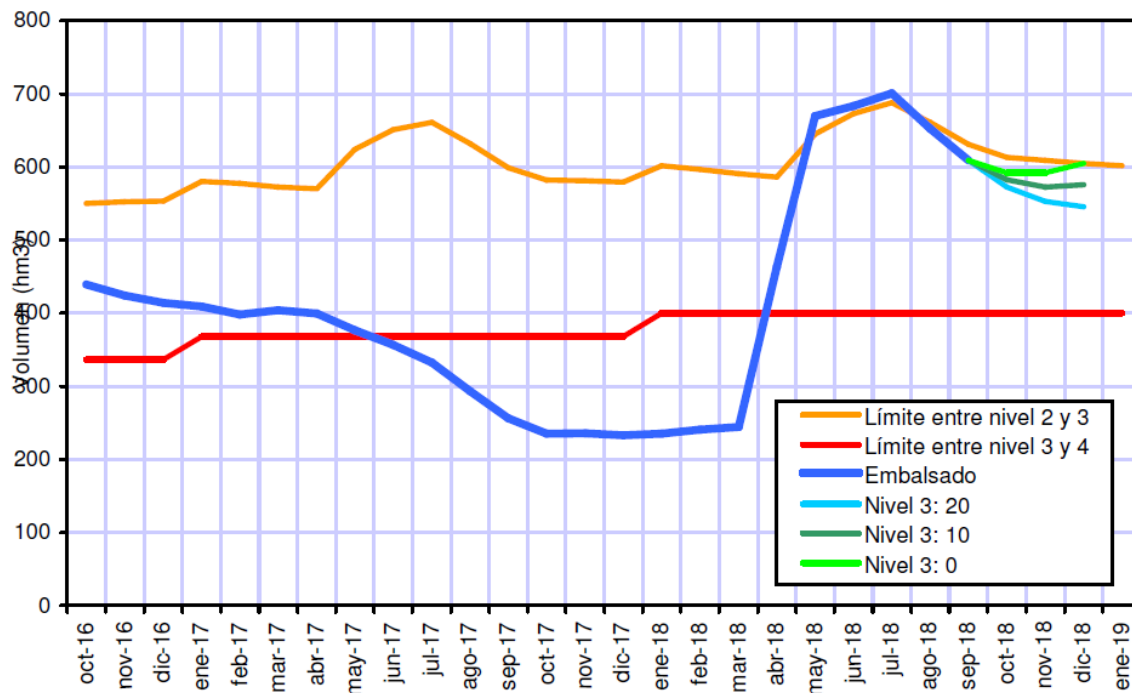
Figura 10. Evolución de las reservas en Entrepeñas-Buendía y previsión para los próximos tres meses para tres hipótesis de volumen trasvasado en nivel 3<sup>12</sup>.

Y como se ve en la figura 10, es previsible continuar en nivel 3 con cualquiera de las decisiones de trasvase que se den. Así, que ya puestos, nada de considerar estar lo más cerca del nivel 2, sino a intentar sacar lo máximo
